木製遊具の事故に思うこと

森林総合研究所 桃原郁夫

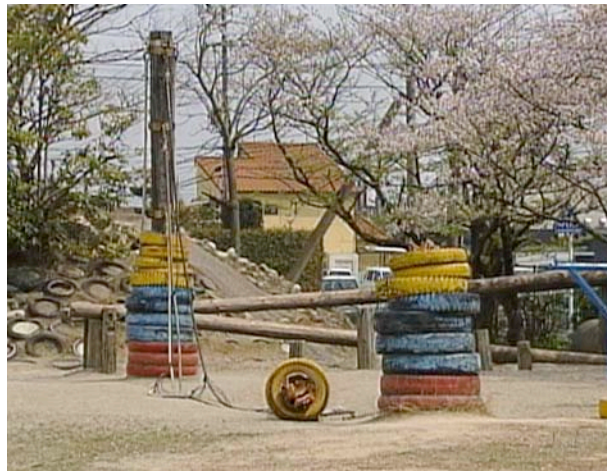
まず事故の経緯について簡単に説明します。事故を起こした遊具(写真 1)は、高さ 4 m、直径 30cm の 2 本の支柱の間に 3 本のロープを張ったもので、子供たちが思い思いに座ったり移動したりして遊ぶ空間になっていました。また、その支柱の下部には子供たちがロープに上りやすいように古タイヤを被せてありました。なお、遊具を設置したのは今から 18 年前、支柱は PTA の有志の方が電力会社より譲りうけた電柱を再利用したものでした。新学期が始まって間もない 4 月 11 日、40 人近い子供たち遊具で遊んでいたところ、突然支柱が折れ、子供たちがロープ共々地面にたたきつけられたということです。なお、遊具での事故と聞いて真っ先に思い浮かぶのが日頃の点検の有無ですが、点検は市から委託された業者が年 3 回おこなっていたということです。ただし、限られた費用で多くの施設を回る必要があったため、古タイヤを被せた部分の点検はせず、目に見える部分の点検のみ触診やハンマーによる打診を実施していたそうです。

写真 1 事故を起こした木製遊具

では、何故この事故が起きてしまったのか考えてみましょう。まず折れた支柱ですが、先に書いたように電柱を再利用して使っていました。小学校に設置したのが 1989 年ですから、それ以前に電柱として使用した期間を入れると、おそらく 30 年前後にわたり屋外で使用されてきたものと考えられます。電柱の寿命を調べた研究によると、クレオソート油で処理された電柱の場合、設置後 18 年を経過するとそれ以降毎年おおよそ 10% 程度ずつ使用できない電柱の割合が増えていくことが分かっています。電柱の防蝕にはクレオソート油以外に CCA と呼ばれる木材防腐剤で処理されたものもありますが、その耐用年数はクレオソート油より短いと考えられることから、30 年前後にわたり使用されてきた遊具の支柱は当然取替時期を迎えていてもおかしくなかったこととなります。

しかも、今回の遊具にはもう一つ劣化を早める要因がありました。古タイヤです。今回事故のあった遊具では足場を兼ねた古タイヤが支柱の下 3 分の 1 まで被さっていました。その結果、古タイヤに溜まった水が水蒸気となって常に支柱に供給されていたと考えられます。また、古タイヤは空気の移動を妨げ、支柱の乾燥を遅らせる役割も果たしていました。さらに、先に記したことの繰り返しになりますが、古タイヤがあることによってその部分の点検が疎かになっていたこ

まず最も重要なポイントは古タイヤの使い方です。今回の古タイヤは、支柱に水分を供給する、支柱が乾くのを妨げる、支柱の点検をしにくくする、という3つの点で支柱の劣化を早め事故を引き起こす要因となりました。確かに古タイヤには支柱への上り下りを助けるという重要な働きがありましたが、その機能はメインの支柱に被せたタイヤでなくても果たすことができます。例えば、メインの支柱から少し離れたところに低いサブの支柱を立て、そこにタイヤを被せたとしたらどうだったでしょうか。メインの支柱には古タイヤが被さっていないため常に乾いた状態を保つことができ、また日常の点検も容易になったはずです。一方、タイヤを被せたサブの支柱の方は、たとえ支柱が腐ってしまったとしてもその高さが低いために大きな事故にはつながらなかったと考えられます。

最後にもう一つ重要なことがあります。フォールトトレラントの思想です。今回の遊具は3本のロープを2本の支柱で張る構造となっていました。この支柱にさらに2本の支柱を加え、両側から2本ずつの支柱でロープを張っていたとしたらどうだったでしょうか。おそらくその中の1本で腐朽が進行し強度が低下してしまったとしても、それが直ちに今回のような事故につながることはなかったのではないのでしょうか。リサイクル電柱の価格など微々たるものでしょうから、支柱の本数を増やすなどフォールトトレラントの思想を組み入れることで、たとえ劣化が進行したとしてもそれが直ちに大事故に結びつかないような設計思想が必要だったと思います。

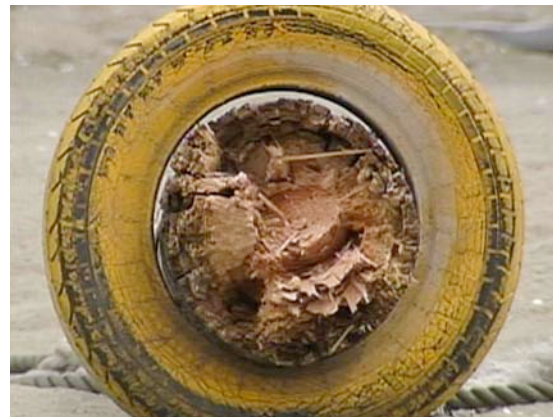
もう一つのポイントは点検です。今回折れた支柱を直接見たわけではないので断言できませんが、折れた断面の写真(写真2)を見る限りでは、通常の見視・打音点検で内部の劣化をどこまで推測できたか定かではありません。おそらく難しかったのではないかと推察されます。腐朽・蟻害によって超音波伝播速度が低下する原理を利用した劣化診断装置等がいくつか市販されていますので、それらの装置のより一層の普及が望まれます。

写真2 折れた支柱の切断面
