2016年熊本地震より2年後の 益城町における木造住宅の現状

1.はじめに（目的）

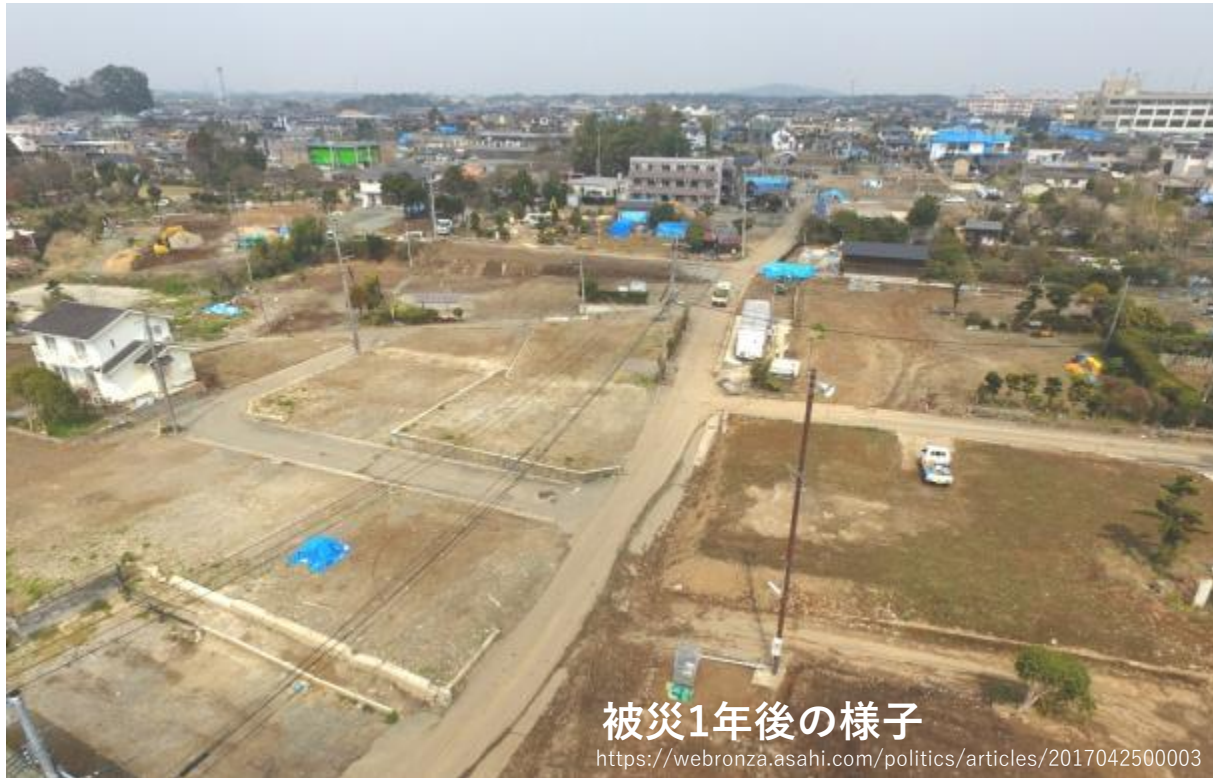
被災より2年後の益城町では、更地や平屋での建替えが多くみられた。

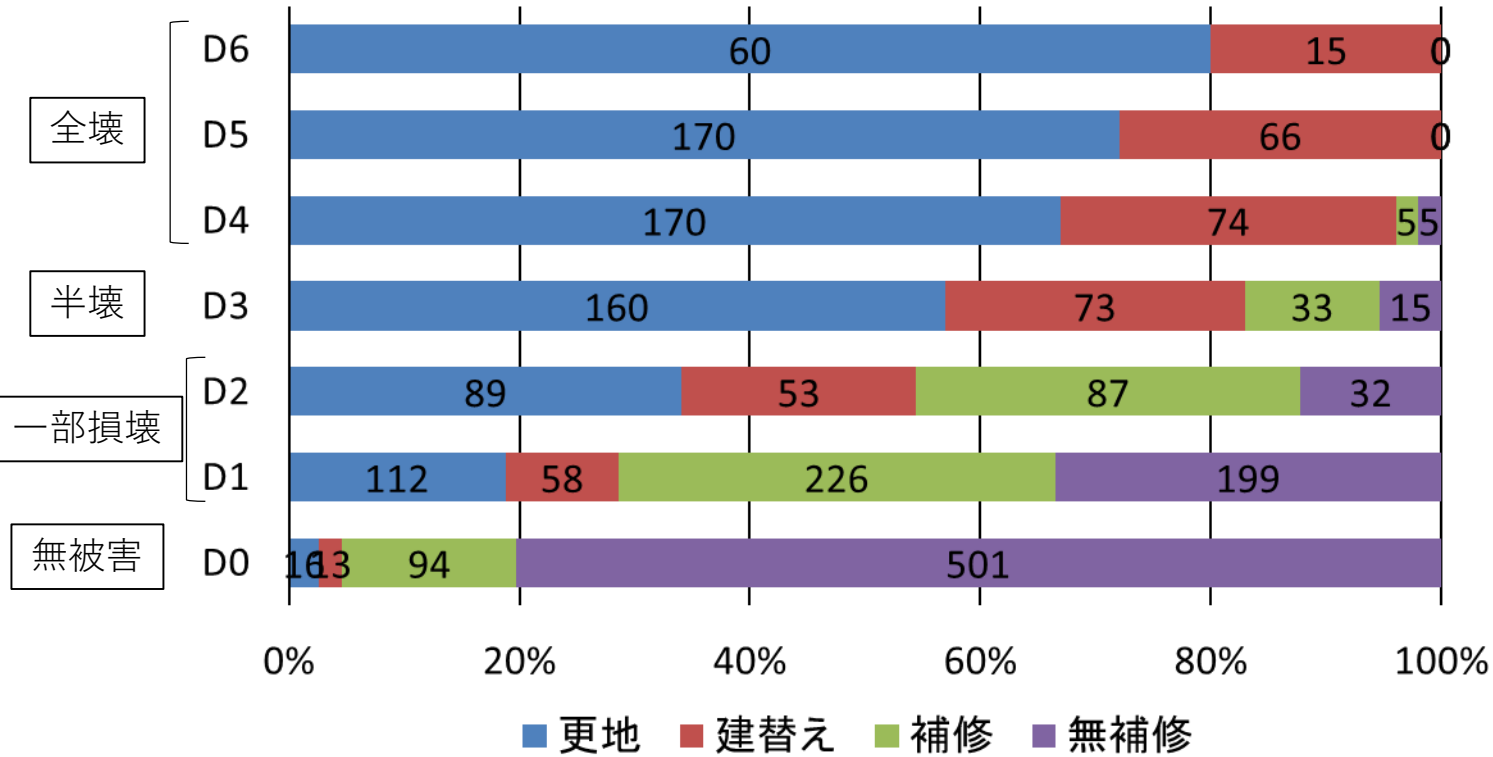
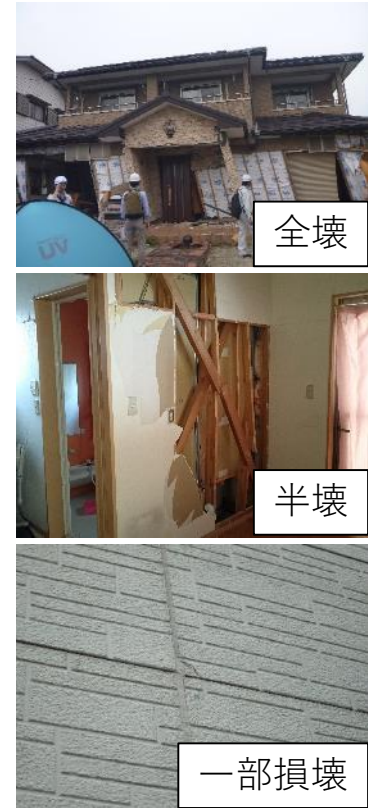
被害レベル別の被災建物使用状況（有効棟数：2,326）

- 被害レベルが高いほど取り壊し率が高い。
- 建替えよりも更地のままである割合が高い。
- 被害レベルD3で約80%、D2でも約半数の被災建物が取り壊されている。

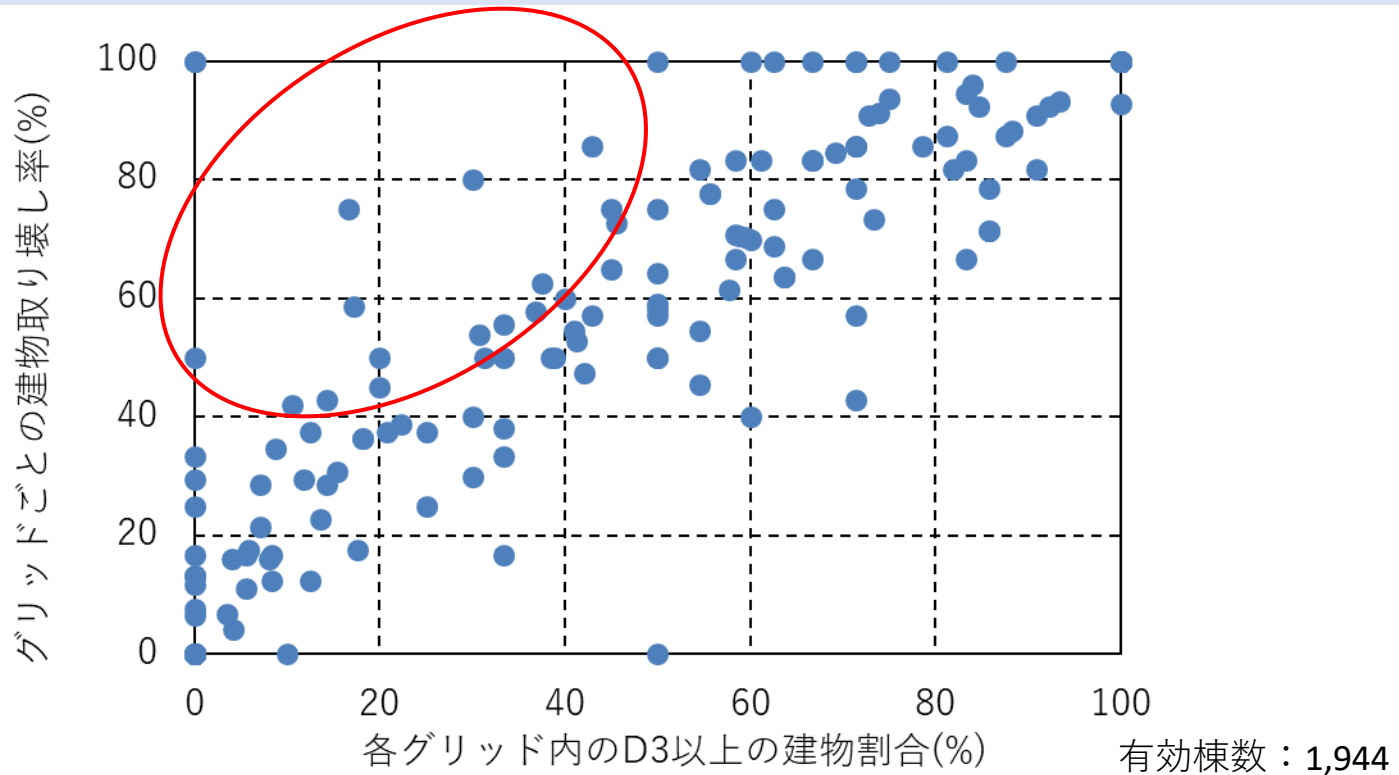
各グリッド内のD3以上建物割合とそのグリッドの建物取り壊し率の関係

- D3以上の建物割合が高まるほど、取り壊し率が高くなる傾向がある。
- D3以上の建物が少ない地域でも取り壊し率の高い地域が存在する。

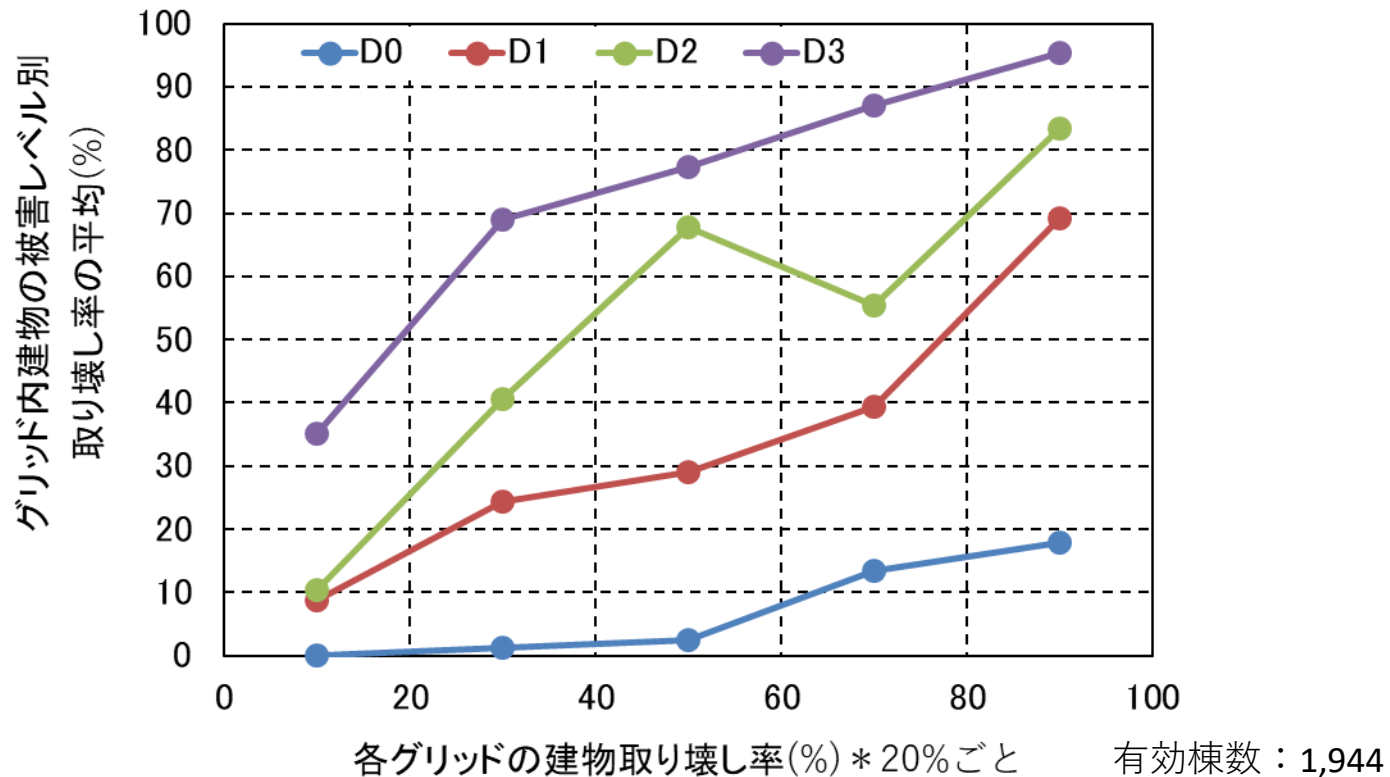
各グリッドの取り壊し率とそのグリッドの被害レベル別の
取り壊し率の関係 (平均値)

- 周辺の取り壊し率が高いほど、低被害レベルの建物であっても取り壊される割合が高いことがわかった。
→被害規模が大きくなると低被害レベル住宅の取り壊しが増加する可能性がある。
