# CLT耐力壁を用いた木造軸組住宅の耐震補強

(島根大総理) 亀崎 和海、(島根大院総理) 岡本 滋史、中井 毅尚、(島根産技セ) 河村 進

## 研究概要

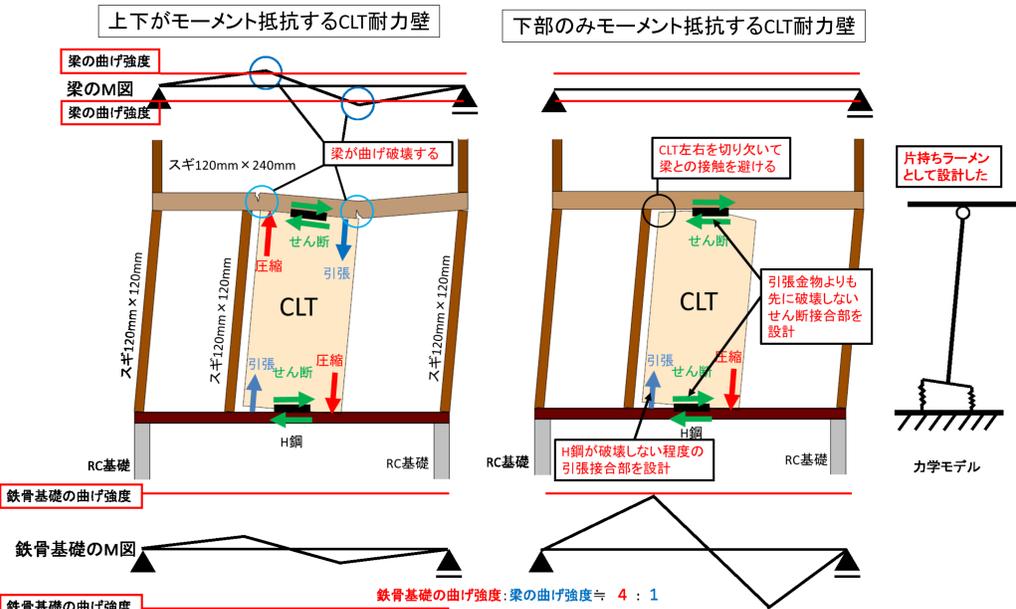
高強度耐力壁の問題点は一般的に周辺の軸組が先行破壊することがあげられる。本件では上部の梁が弱く補強や交換も難しいことから以下のように片持ちラーメンとして設計した。

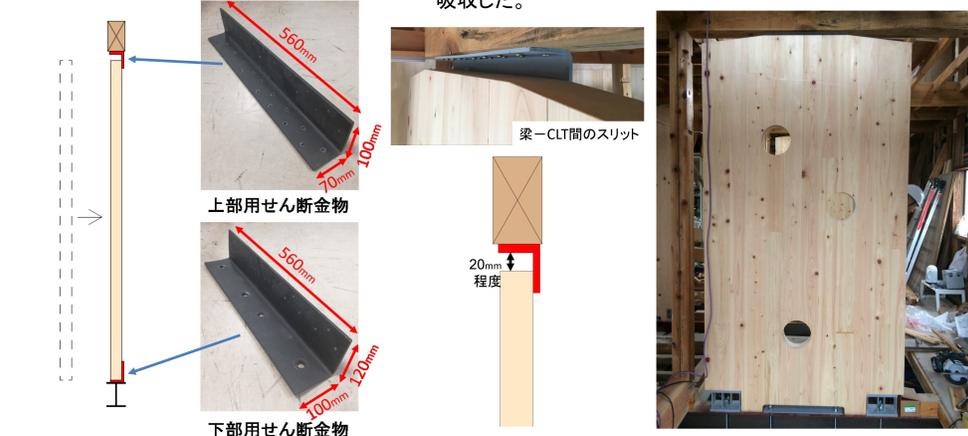
本件では耐震補強工事を行うため、新築時とは異なり既存の軸組へ施工するためCLTを横から挿入できるようなせん断金物を用い、梁とCLTの間に20mmのスリットを設けることで施工誤差を吸収した。

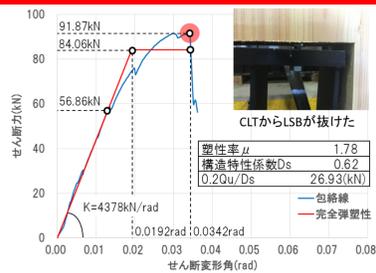
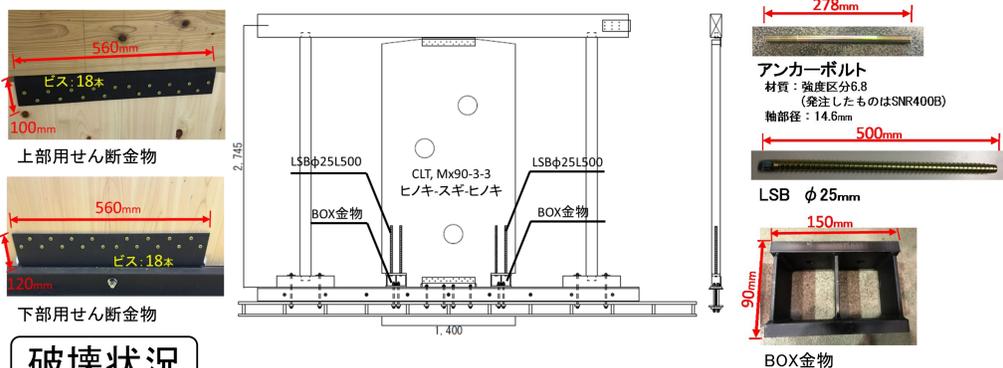
CLT耐力壁の性能を確認するため下図に示した試験体を作製し、面内せん断性能試験を実施した。

実験では設計で検討していたアンカーボルトとは異なるアンカーボルトが使用されており、耐力が非常に高かったが塑性変形能力が小さくなった。約1/30rad時にCLT内に挿入していたLSB金物が抜けてしまい耐力が低下した他、圧縮側のBOX金物の座屈などが確認された。CLT上部を切り欠いていた為、破壊時にも梁とCLTは接触しておらず設計通り梁には曲げ応力がほぼ作用していなかったと思われる。

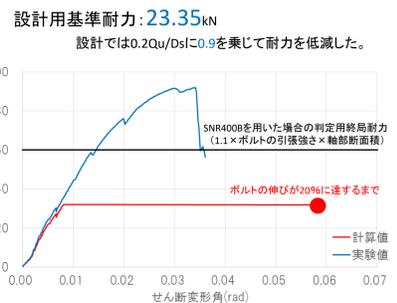
実験では設計で検討していたアンカーボルトとは異なる材質の物が使用されており、塑性変形性能が想定より著しく小さくなっていった。そのため実物件に用いる耐力壁では実験と異なる材質のアンカーボルトを用い、性能を計算によって求めた。

アンカーボルトの材質: 設計で検討していた材質に変更  
強度区分6.8 → SNR400B

アンカーボルトの有効長さ: 施工時の有効長さに変更  
219mm → 235mm

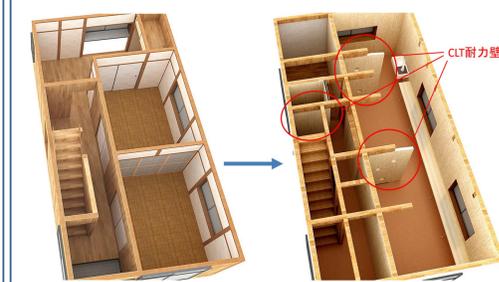
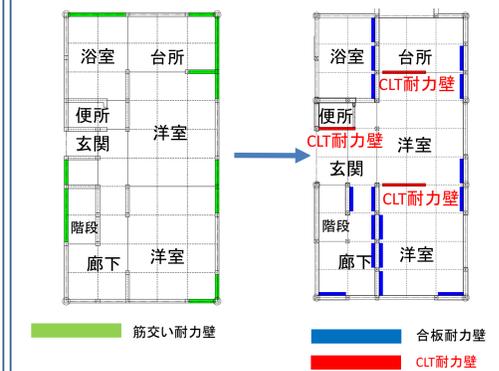
### 1階

短手方向の内壁3箇所をCLT耐力壁とし、その他の短手方向の壁と長手方向の壁は大壁仕様の合板耐力壁とした。合板とCLTはあらわして用いるため、表層がヒノキであるものを採用した。

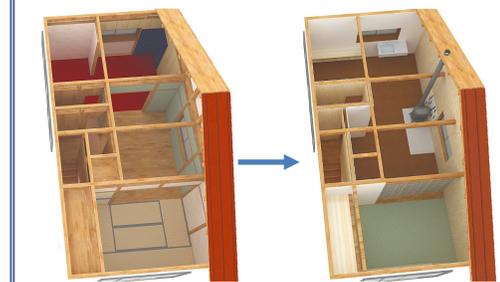
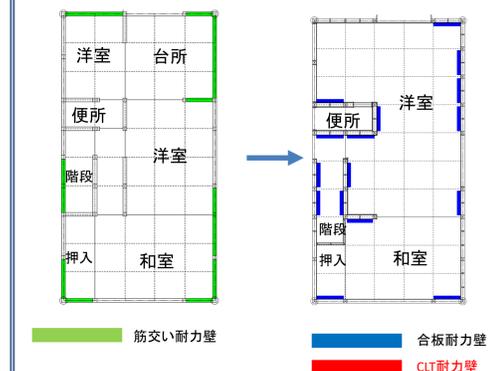
### 2階

2階は地震時に作用する力が小さいため、合板耐力壁のみによる補強で良好な耐震性能を得ることができた。

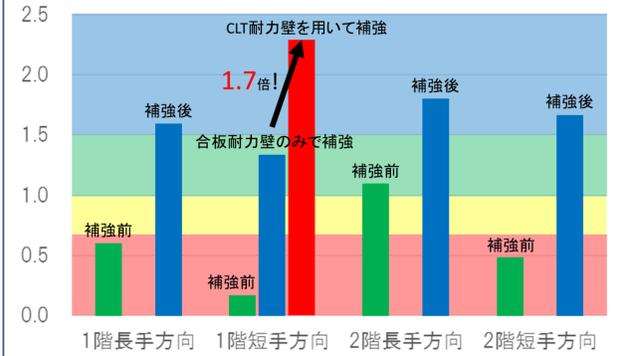
- 保有耐力を地震力で除した上部構造評点の最低値が1.5以上になった。
- 補強前と比べて耐震性能は10倍になった。
- 合板耐力壁の場合と比べて1階短手方向の耐震性能が1.7倍になった。

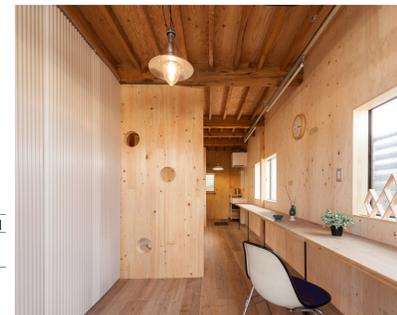
- 1階短手方向の上部構造評点が1.34に
- 耐震診断における判定が「倒壊しない」から「一応倒壊しない」に、耐震等級が「等級3」から「等級2」になる。

1階長手方向	1階短手方向	2階長手方向	2階短手方向
必要耐力 (kN)	38.77	21.30		
保有耐力 (kN)	23.23	6.35	23.40	10.00
合板耐力壁のみで補強	61.52	51.90	37.86	35.36
合板耐力壁+CLT耐力壁で補強	-	88.13	-	-
