木材を使用した土木構造物の修復限界状態に関する研究

(秋田木高研) ○佐々木貴信, 岡崎泰男, 中村昇, 黄元重
(北大農) 澤田圭, (福大工) 渡辺 浩, (森林総研) 軽部正彦

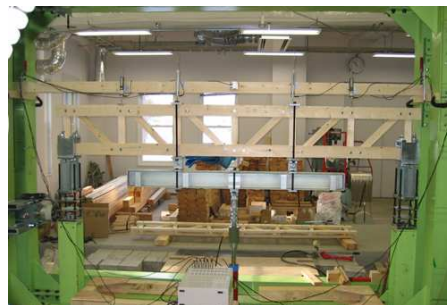
写真1 トラスの曲げ試験

これまでに、木質構造におけるボルトやドリフトピン接合部を対象とした腐朽材の残存強度の関係を明らかにすることを目的に、促進腐朽処理材を用いた、面圧強度試験、接合部のせん断試験などを行い、樹種や含水率、腐朽操作期間と各種強度の関係を調べた^{2),3)}。また、褐色腐朽菌オオウズラタケによって腐朽させた木材を用いてドリフトピン接合部の一方向単調加力試験および正負繰り返し加力試験を行い、先孔部に生じた腐朽がドリフトピン接合部のせん断性能に与える影響を調べた⁴⁾。これらの接合部単体の性能評価に加えて、強制腐朽処理を施した木材を用いた平行弦トラスの曲げ試験を行い、斜材の接合部分の腐朽が平行弦トラスの荷重-たわみ関係に及ぼす影響を調べた。

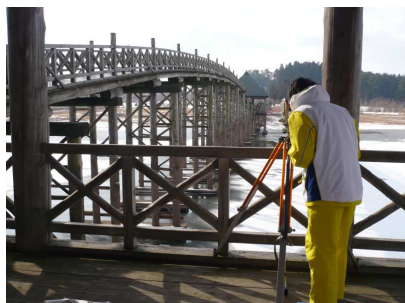
写真2 鶴の舞橋の健全度診断

調査事例の一つである、青森県鶴田町に平成3年から3年間の工期で施工された青森ヒバ材を用いた木橋「鶴の舞橋」は、工事着手から古い部分で15年が経過し、部材の腐朽や欠損が認められるようになった。本橋の維持・補修を検討するための基礎資料として、健全度調査を実施した。調査では、主に橋の形状計測（写真2）と穿孔抵抗測定による主桁や橋脚の健全度を評価した⁵⁾。また、穿孔抵抗測定（レジストグラフ）を用いた健全度評価方法については、腐朽したヒバ材やスギ材や、それらの健全材を用いて、実験室内で詳細なデータを収集し、密度と穿孔抵抗値の関係や、腐朽度（質量減少率）と抵抗値の関係（図2）などデータの蓄積を図った⁶⁾。

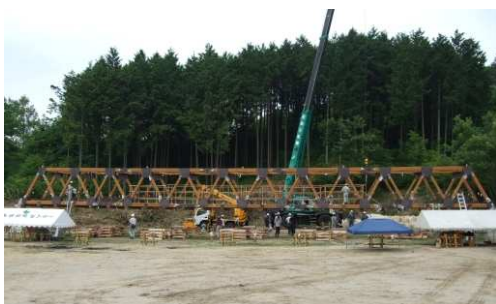
写真3 トラス橋の載荷破壊試験

架設後13年で架け替えられた木橋の残存強度を調査するプロジェクトが独立行政法人森林総合研究所や広島県立総合技術研究所林業技術センターを中心に進められている。対象橋梁は、1990年に架設されたベイマツ集成材を使用した橋長36.3mのトラス橋（歩道橋）である。プロジェクトでは、解体前の木橋の残存強度特性を知るための載荷実験や各構成部材の劣化状況の調査、再組み立て以降に生じた特性変化を知るために重量測定や各種の非破壊検査などを実施し、最終的に破壊試験を行い耐荷力が調査された⁷⁾。本橋の設計書や破壊試験結果を参照し、完成当初および架け替え時点（破壊試験時）での構造性能を限界状態設計法に基づき信頼性指標 β を試算した結果、みかけの β は4.46（完成時）、1.00（13年経過後）と算出することができた。この構造性能の低下は図3の実線で表されるが、必要な修復によって β を回復させる経過については実例がないために、本研究ではその概念（図3）のみを示す結果となった。今後、補修事例を蓄積し、精度の高い耐用年数を考慮した木質土木構造物の設計式の提案へと発展させたい。
